Trať ŽSR Hronská Dúbrava – Banská Štiavnica Banskoštiavnický tunel

Průzkumné a diagnostické práce - monitoring

Trať Hronská Dúbrava – Banská Štiavnica
Banskoštiavnický tunel, km 18,009 14 – 19,203 14

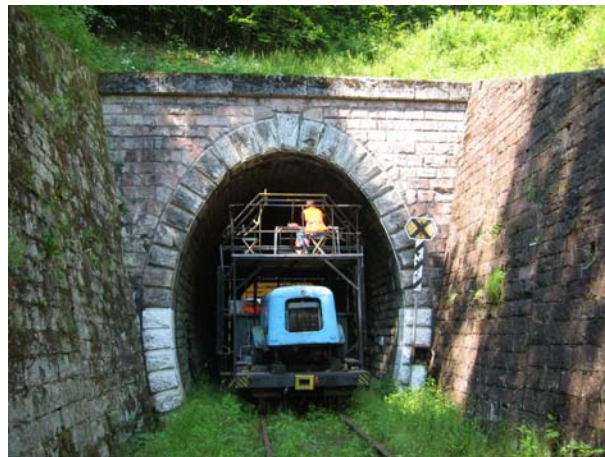
Pasportizace TunnelMap – vjezdový portál

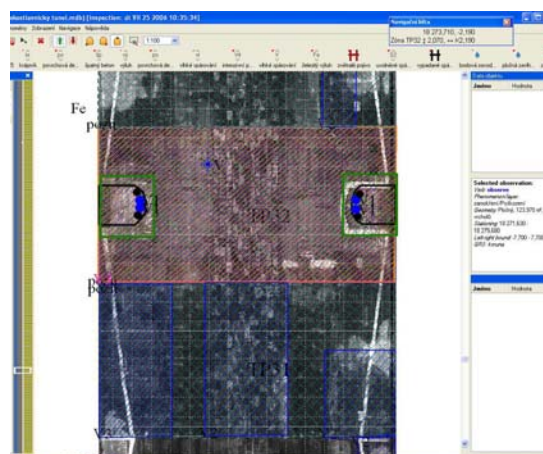
Záznam z TM Observeru s použitím skenů

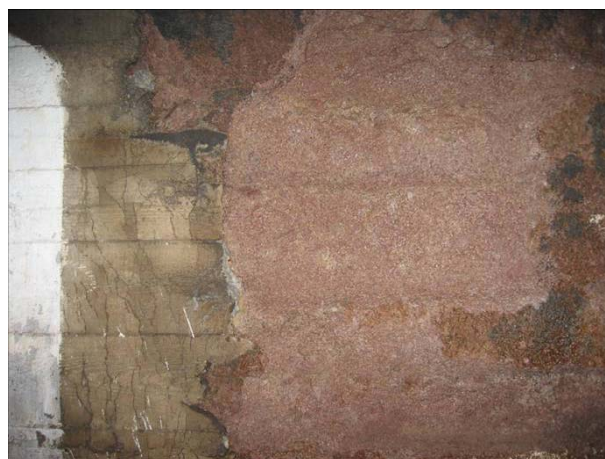
podzemní voda: klasifikována jako měkká, má velký vliv na degradaci ostění, které je tvořeno silně nasáklým materiálem

již dříve byl vyhodnocen jako nevyhovující, světlý profil tunelu nevyhovuje TPP, materiál ostění je značně zdegradovaný (kamenná obezdívka i beton opěr) v důsledku působení podzemní vody - odmrzání

Příklad poškození ostění – povrchová degradace betonu

Průzkumné práce v tunelu byly použity jako podklad pro projekt sanace (rekonstrukce) tunelu - pasportizace TunnelMapem jako náhrada hlavní prohlídky tunelu
