SANACE ZÁKLADU POD OBRÁBĚCÍM CENTREM V ELBLĄG V POLSKU POHLEDEM PROJEKTANTA

Ing. Jiří Pechman
Amberg Engineering Brno a.s.

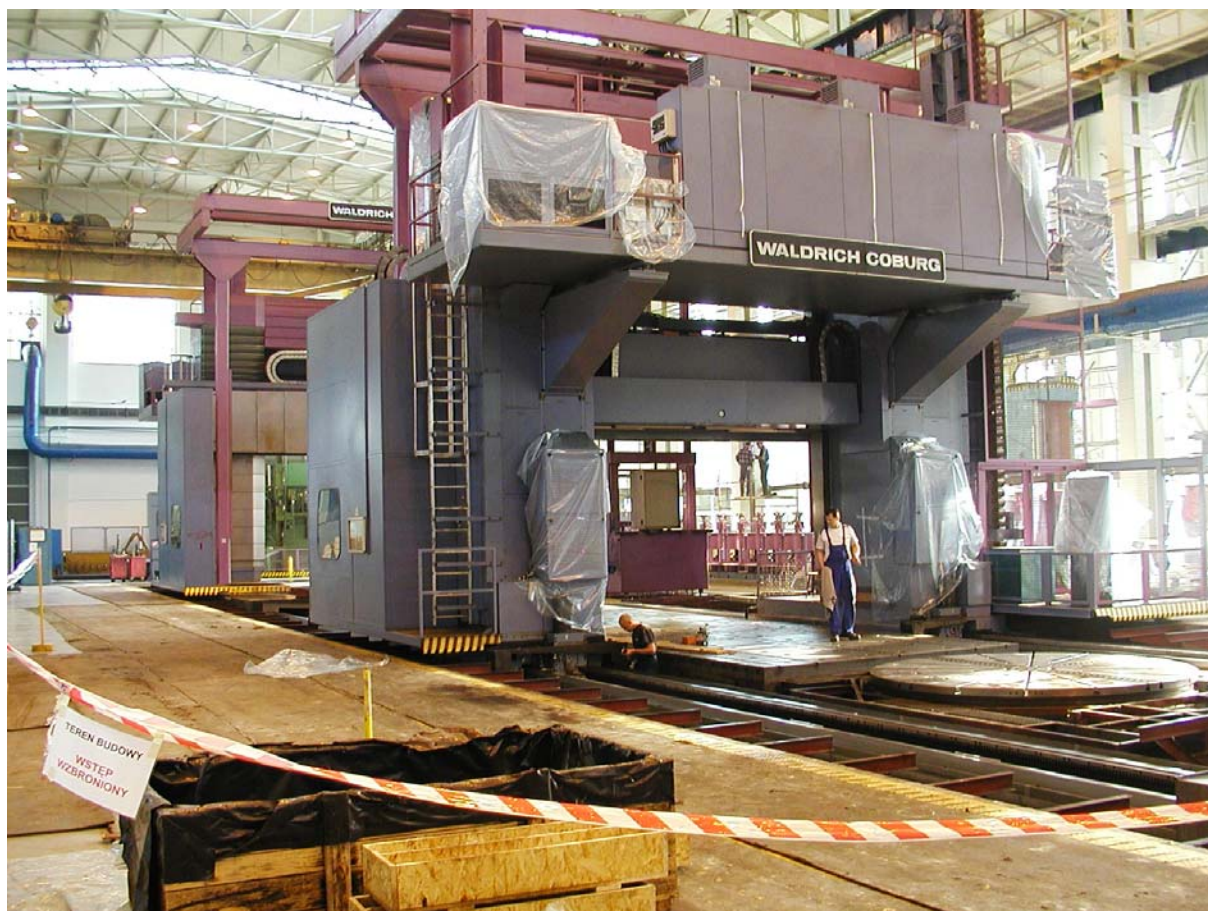
Obr. 1 : Dvouportálové obráběcí centrum Wadrich-Coburg

Dvouportálové obráběcí centrum Waldrich-Coburg je opravdovým kolosem, kdy obdobných je na světě jen cca 10 kusů. Centrum má dva portály, každý o váze 142 000 kg, s příčně pohyblivými plošinami váhy 18 000 kg. Dráha pojezdu portálů má délku 34,70 m. Má tři obráběcí stoly - dva krajní jsou karusely průměru 7,000 m, střední je pevný. Na stoly lze umístit obrobky s maximální vahou 60 000 kg + 110 000 kg + 60 000 kg = 230 000 kg a rozměrech do délky 22,50 m, šířky 4,00 m a výšky 4,75 m. Celková váha stroje se zabudovaným technologickým příslušenstvím a obrobky je 912 200 kg. Centrum je určeno pro velmi přesné obrábění rozměrných skříní parních a paroplynových turbin. Obráběcí centrum je zobrazeno na přiloženém obrázku č. 1. .

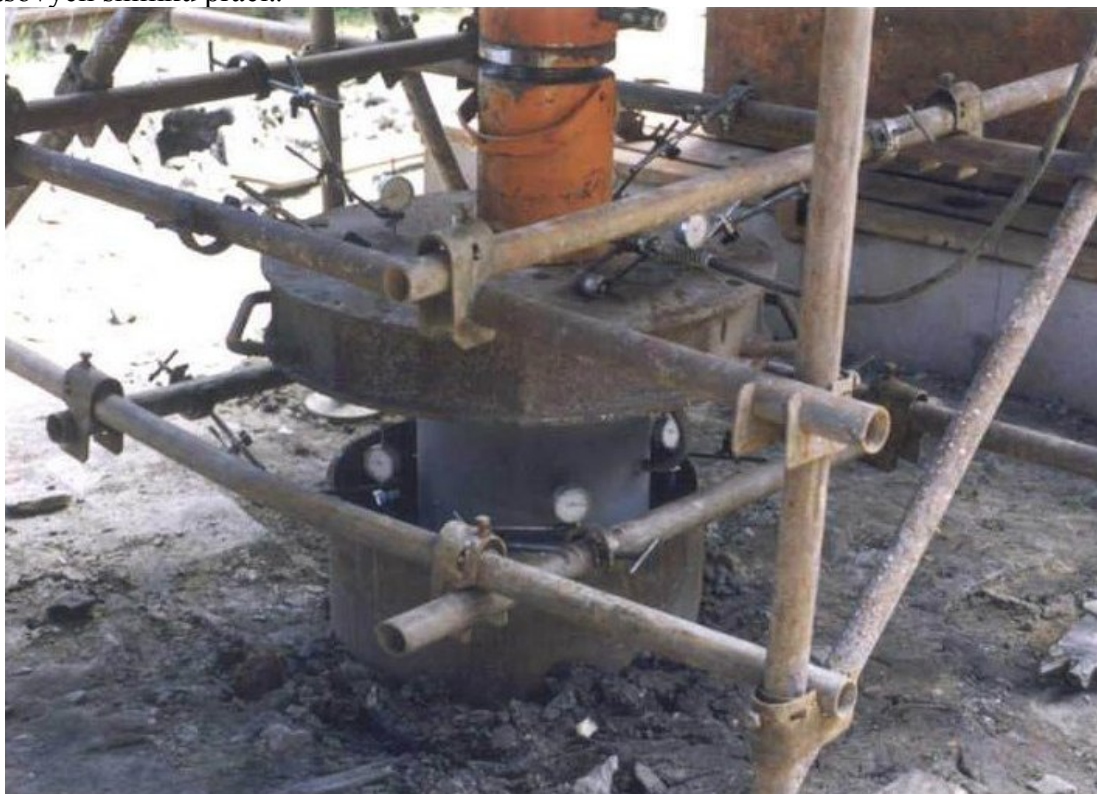
Obr. 3 : Zatěžovací zkouška zkušebního pilíře TI

Vlastnosti pilířů TI byly ověřeny zatěžovacími zkouškami na pěti zkušebních pilířích, zhotovených přímo na místě v blízkosti základu. Konstrukční uspořádání a provedení pilířů bylo řešeno zcela identicky s pilíři pod základem. Hlavy pilířů TI byly v hloubce -7,50 m pod povrchem, délky odpovídaly projektovaným délkám, materiál i technologie provedení byly shodné s projektem. Přenos zatížení na hlavy pilířů byl zajištěn speciálně zhotovenými ocelovými sloupy v pažených vrtech. Zatěžovacími kouskami byly zjišťovány deformační a pevnostní parametry pilířů TI a jejich materiálu. Důležité bylo ověření technologie provádění a časových snímků prací..

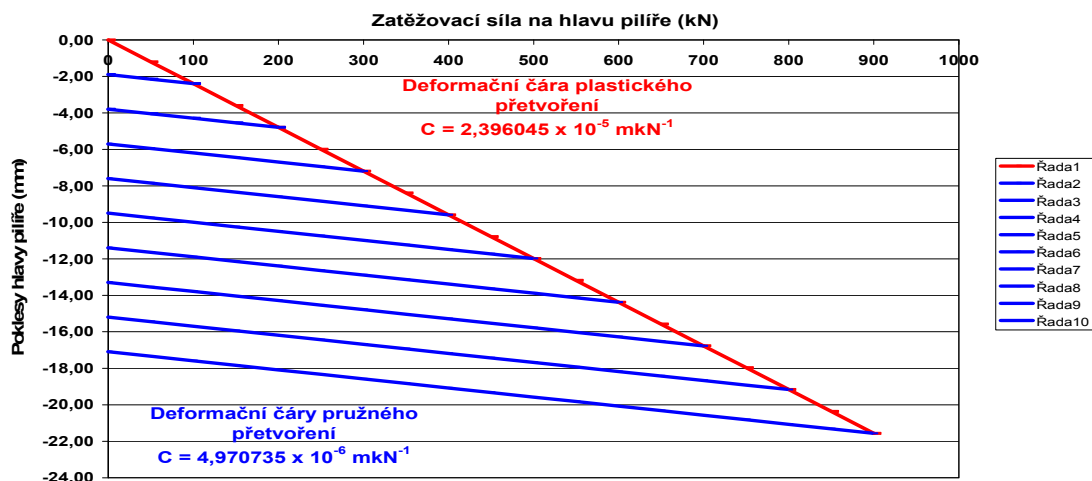
Obr. 4 : Optimalizované deformační charakteristiky na hlavě pilíře TI

U pilířů se prokázaly příznivé deformační vlastnosti a vysoká únosnost. Při zatížení 90 tun bylo sednutí v hlavě cca 16 mm až 32 mm, se zpevňujícím průběhem vývoje deformací..

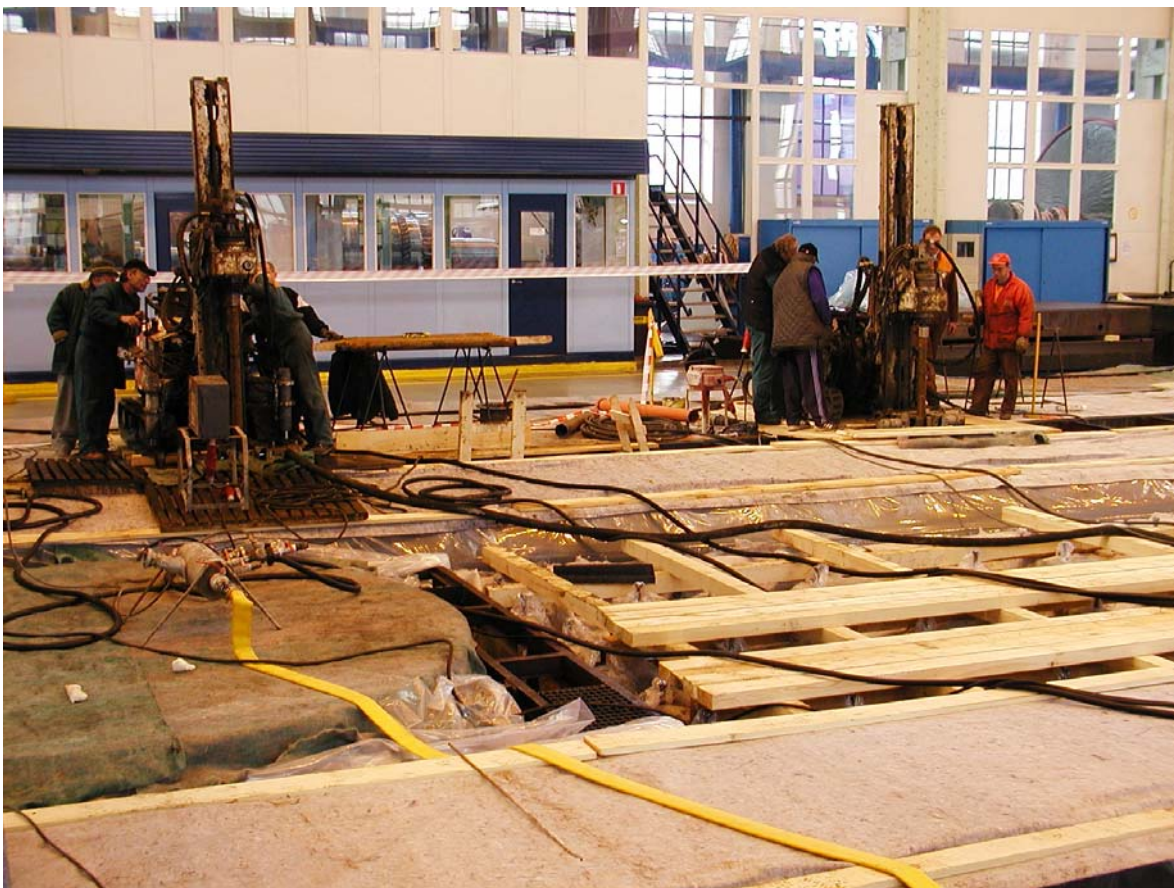
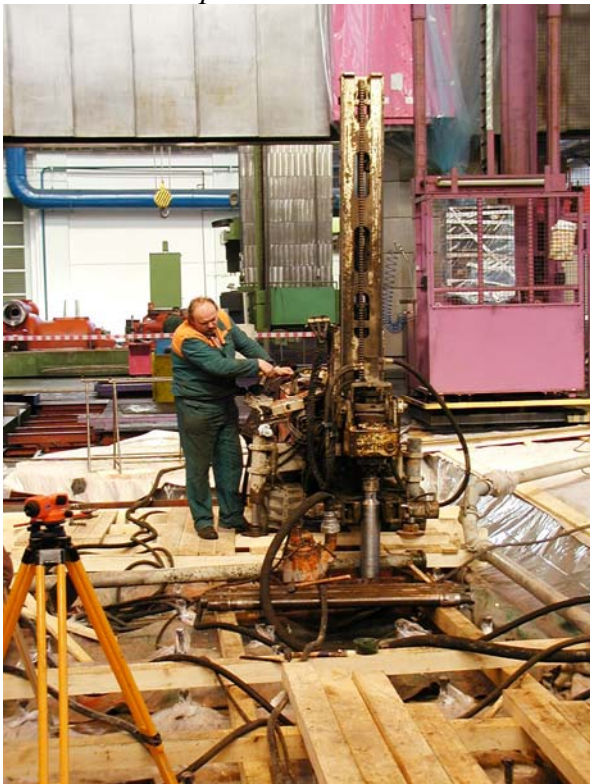
Obr. 5 : Vrtací práce v železovém betonu základu – provádí ZAKLÁDÁNÍ STAVEB, a.s.

Obr. 6 : Vrtací práce v železovém betonu základu – provádí ZAKLÁDÁNÍ STAVEB, a.s.

Sanační práce ve zjednodušení zahrnovaly odkrytí betonové konstrukce základu, vytyčení polohy vrtů, zakrytí všech ploch základu a nedemontovaného technologického vybavení centra proti znečištění, zhotovení pracovních plošin a lešení, vrtací práce, injekční práce TI, vložení armokošů do vrtů, provedení dodatečné těsnící injektáže vrtů, úklid. Pro zajištění čistoty byly při vrtání a TI nasazeny na ústí vrtů vaničky, do kterých se jímá výplach a přebytečná injekční směs, s následným odčerpáváním do kalových jímek mimo halu. Vrty do betonu o průměrech od 132 mm do 143 mm byly vrtány jádrovými korunkami s vodním výplachem viz obrázky č. 5 a 6.

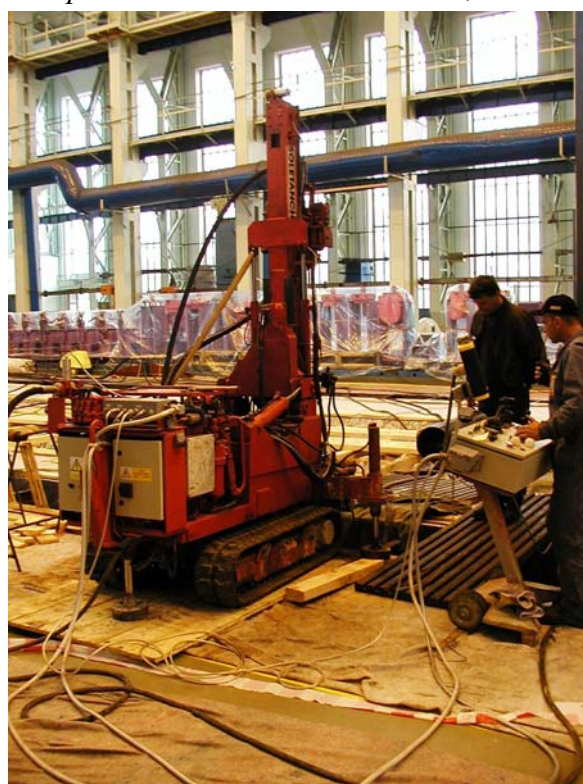
Obr. 7 : Realizace pilíře TI – provádí SOLETANCHE ČR

Vrt pod základem a tryskání pokračovalo vrtačkou MINIFOR Soletanche (viz obrázek č. 7.) s třístupňovým dlátem průměru 132 mm s výplachem cementovým mlékem o tlaku 10MPa, popřípadě s předřezem. Pilíře TI byly prováděny technologií M1, vzestupně, tryskacím monitorem se dvěma protilehlými tryskami $d = 2,40$ mm, injekčním tlakem 42 MPa při kroku zdvihu 3,5 cm s přerušením 9-10 sec a rotací 1,5 otáčky na krok. Spotřeba injekční směsi byla cca 800 l / m délky pilíře. Zhotovení každého pilíře TI bylo průběžně monitorováno zařízením PILOT SF 020 a nivelací. Ihned po zhotovení každého pilíře byl do vrtu osazen armokoš ze čtyř prutů $\varnothing R20$ mm, dosahující do hloubky 7,00 m pod úroveň základové spáry – viz obrázek č. 8.

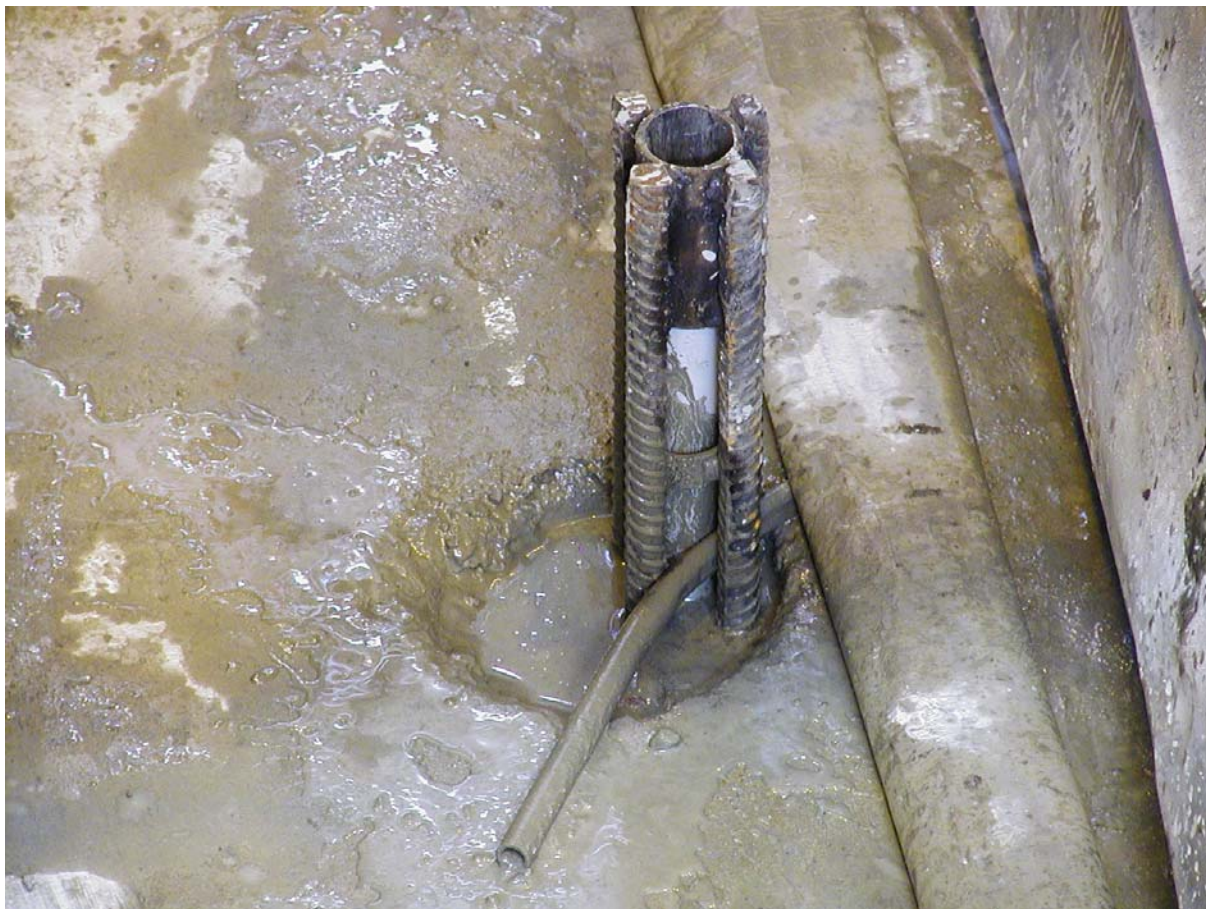
Obr. 8 : Zesílení pilíře TI a vrtu v betonu základu vloženým armokošem

Vyztužení pilířů armokoši se významně osvědčilo. Hlavním cílem bylo zajistit dokonalý přenos tlakových i tahových sil mezi základem a pilířem TI. Druhotným účinkem bylo, že dříve zhotovené pilíře přikotvily základ k podloží a nedovolily nekontrolovatelné přizvednutí základu. Základová konstrukce v podstatě zůstala ve stejné poloze jako před sanací. Po zatuhnutí injekční směsi v pilíři byla v celé délce vrtu v betonu základu provedena dodatečná těsnicí injektáž cementovou suspenzí s příměsí bentonitu. V průběhu tryskání všech pilířů byly sledovány výškové změny polohy základu. Zde se významným způsobem osvědčilo vyztužení pilířů TI armaturou, kdy dříve zhotovené pilíře přikotvily základ k podloží a nedovolily nekontrolovatelné přizvednutí základu. Základová konstrukce v podstatě zůstala ve stejné poloze jako před sanací.

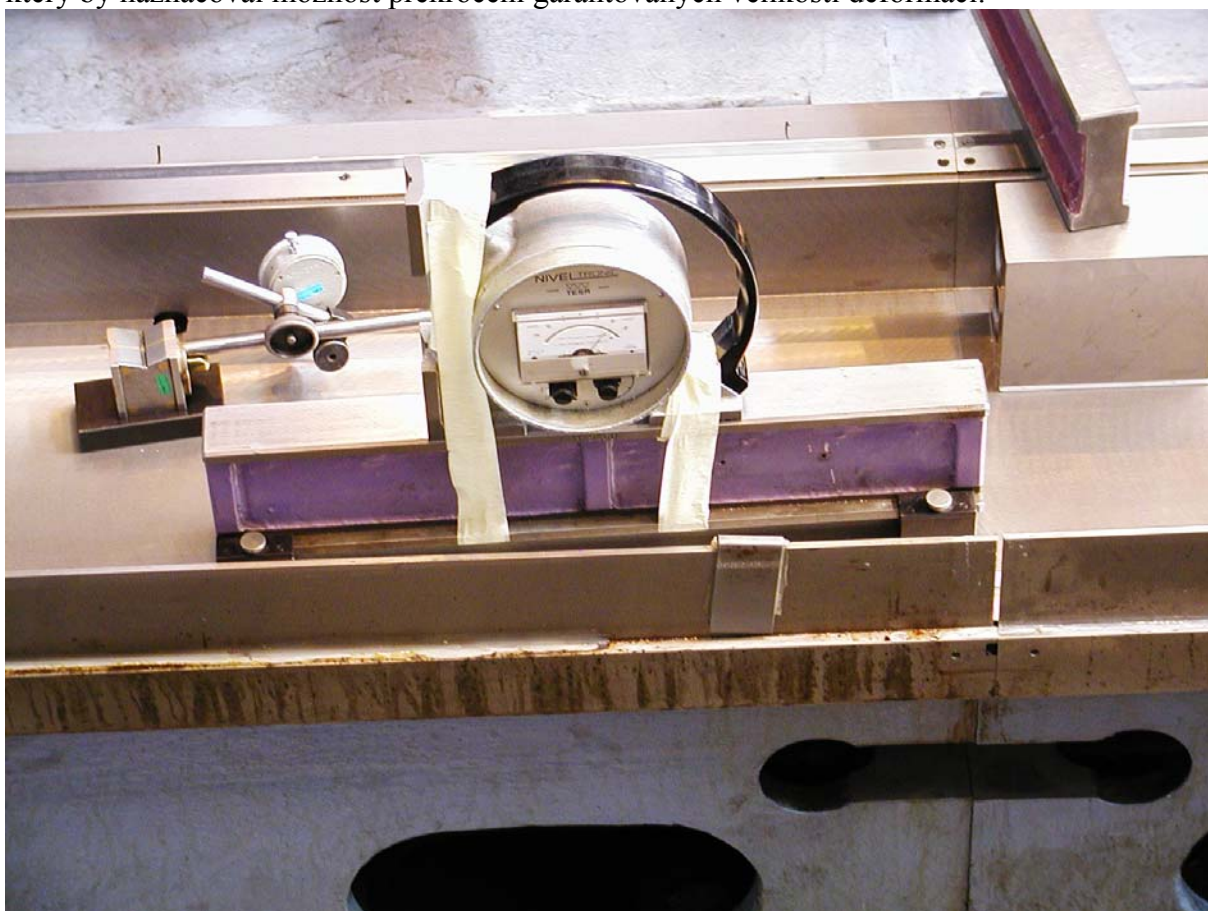
Obr. 9 : Digitální vodováha NIVELTRONIK - zařízení pro měření nerovností portálových drah s přesností 0,001 mm.

Podle kontrolního přeměření polohy portálových drah, které bylo provedeno po třech měsících provozu stroje, lze hodnotit sanaci za úspěšnou. Na jedné portálové dráze byl naměřen průhyb 0,100 mm vztažený k délce dráhy 34,700 m. Měření polohy dráhy je na obrázku č. 9. . Ani při předpokládaném dotvarování pilířů TI nedošlo k vývoji deformací, který by naznačoval možnost překročení garantovaných velikostí deformací.
