KRÁLOVOPOLSKÝ TUNEL V BRNĚ Z POHLEDU PROJEKTANTA VLASTIMIL HORÁK

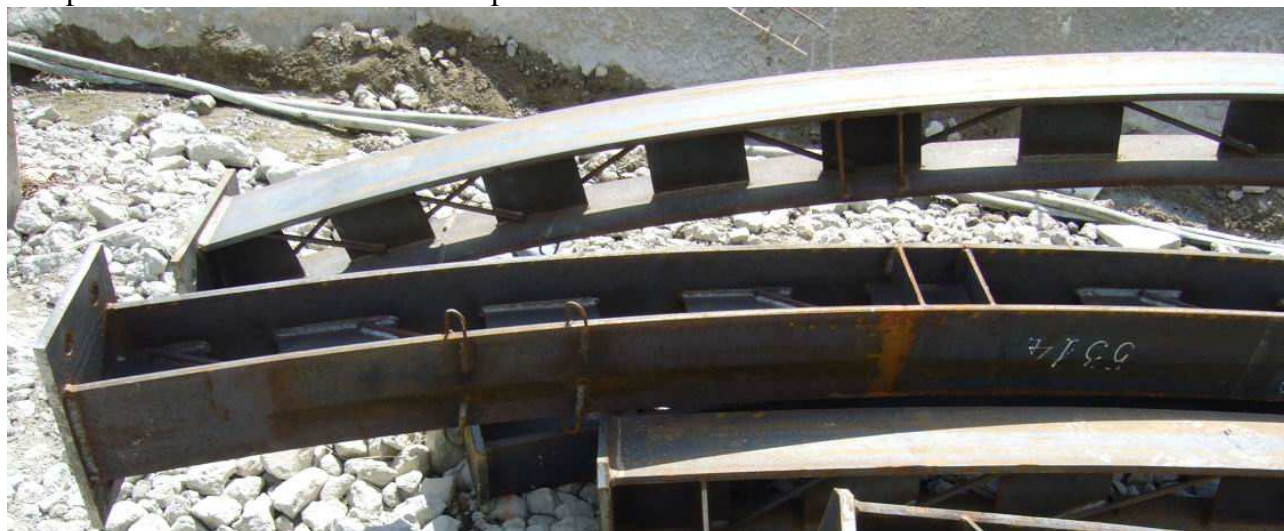
Výztužné prvky HEBREX (foto)

- Mírná úprava tvaru výrubu – zvětšení zaklenutí spodní klenby pro zvýšení její tuhosti.
- Vytužení primárního ostění ze stříkaného betonu svařovanými výztužnými prvky HEBREX, navrženými projektantem speciálně pro tuto stavbu jako alternativa k ohýbaným válcovaným profilům HEB. Název HEBREX (zkráceně též HBX) vznikl jako složenina z označení pro válcované nosníky HEB a z běžně používaného pojmenování BRETEX pro standardně používanou prostorovou svařovanou výztuž primáru. Tyto výztužné prvky HBX v sobě spojují příznivé vlastnosti válcovaných profilů (velká ohybová tuhost a okamžitá únosnost i bez zastříkání betonem, dlouhá deformační dráha) a příhradových nosníků (dobrá soudržnost se stříkaným betonem). Ne příliš výrazně, ale přece jen šetří HBX hmotnost oceli oproti válcovaným prvkům HEB (cca 10-15%). Jejich výrobu zvládne standardní zámečnická dílna s vhodnými a snadno vyrobitelnými přípravky. Na rozdíl od přesného ohýbání masivních válcovaných nosníků HEB, které „umí“ jen několik firem v Evropě.

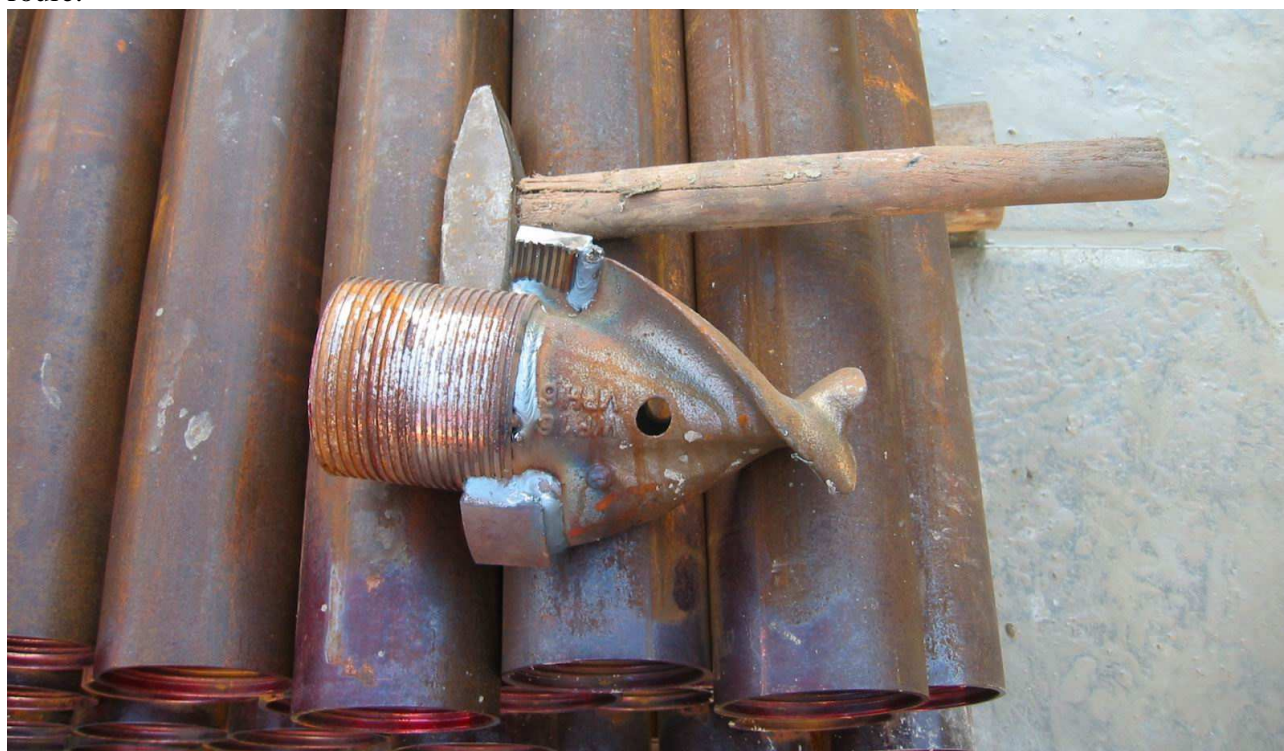
Hlavy MKP deštníků

Mikropilotové deštníky v kalotách byly prováděny v délkách 17 m, účinná délka je 8 m a přesah 3 m. Technologie vrtání se ztracenou výpažnicí, resp. AT systém, předepsané v zadávací dokumentaci byla nahrazena upravenou a zdokonalenou metodou vrtání (poprvé použitou u tunelu Březno) se speciálně upravenými ztracenými šnekovými korunkami, trubkami délky 17 m bez nastavování a přímo s cementovým výplachem, který stěnu vrtů v jíílů „maže“, zmenšuje odpor a přímo tvoří zálivku. Tímto způsobem bylo možno 19 mikropilot v kalotě osadit za jedinou 12-ti hodinovou směnu (!)

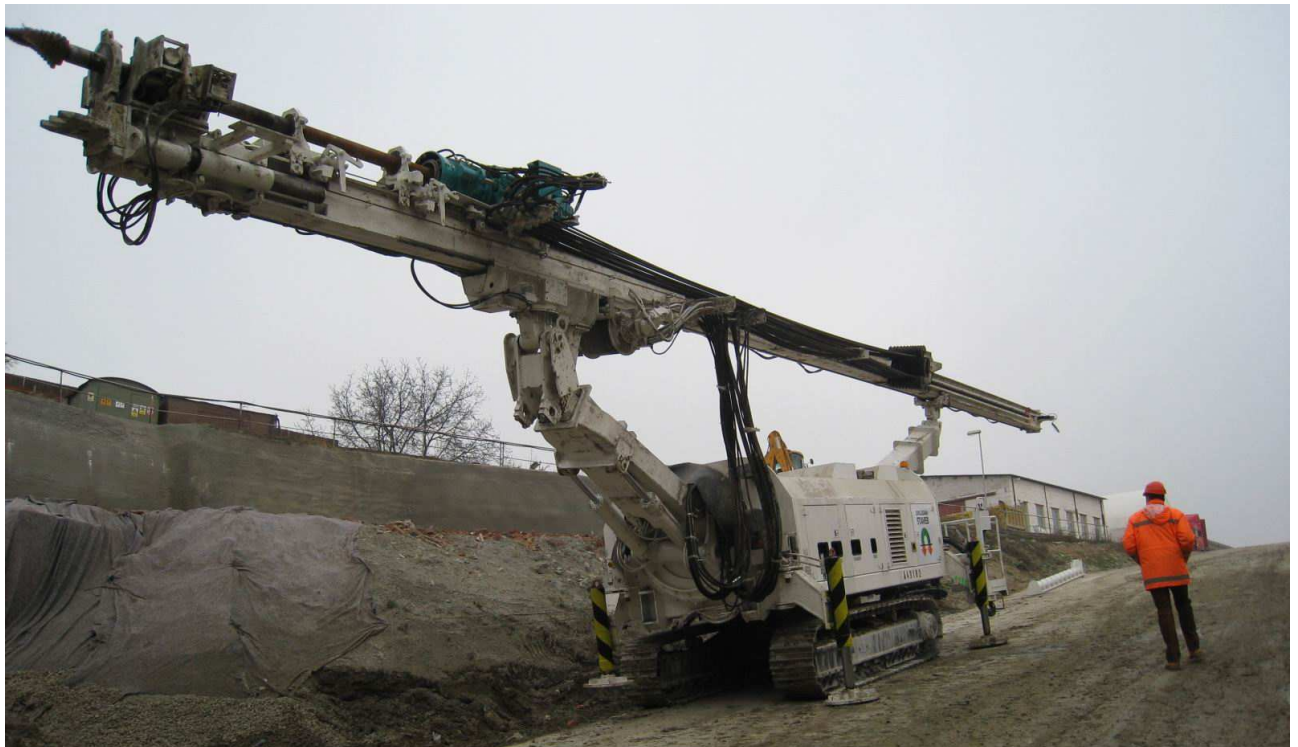
Vrtačka MKP deštníků s lafetou dl. 17 m

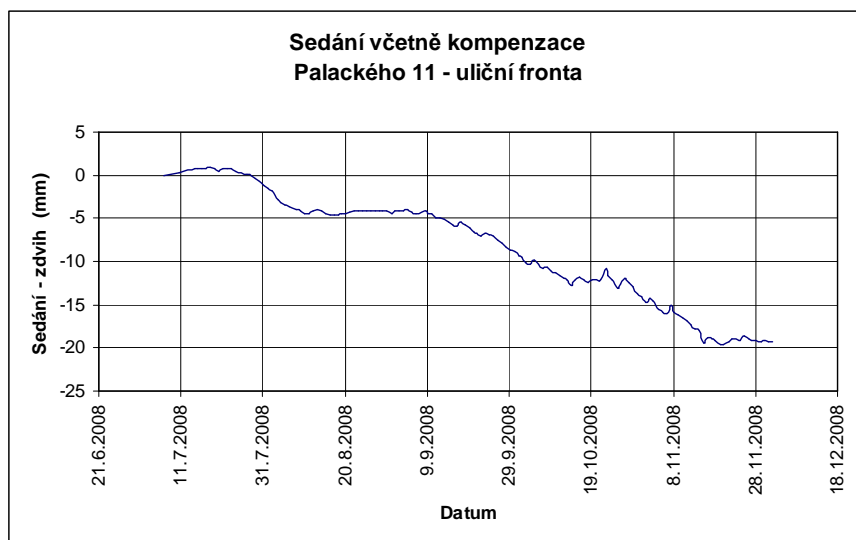
Měření nivelace na objektu zvedaném kompenzační injektáží

Důležitým prvkem pro nasazení této metody byl injektážní pokus na jednom z vykoupených a neobývaných domů, při kterém se ověřily základní parametry kompenzací – délky a rozteče vrtů, schopnost řízeného zdvihu v požadované rychlosti a velikosti, spotřeby injekčních směsí, způsob měření a vazba naměřených hodnot na vlastní řízenou injektáž. Nasazení této metody bude určitě předmětem samostatné publikace a více odborných článků či přednášek firmy Zakládání staveb a.s., která tyto kompenzace provádí.
