Silnice II/128 Most ev.č. 128-023

Rekonstrukce

Rekonstrukce mostu

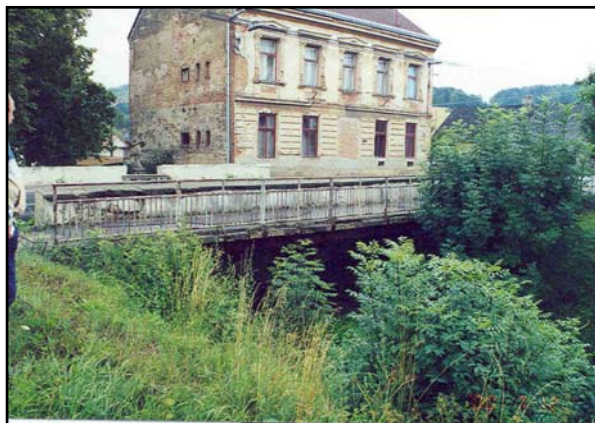
Nevyhovující průtočný profil pod mostem – vzdutí při velkých vodách způsobovalo záplavy před mostem.

Nevyhovující římsově zídky v havarijním stavu příliš blízko průjezdného profilu silnice.

Havarijní stav lávky pro pěší a její současné nevhodné umístění v těsné blízkosti mostu.

Nevyhovující odvodnění mostu a přilehlé komunikace.

Stav mostu před rekonstrukcí

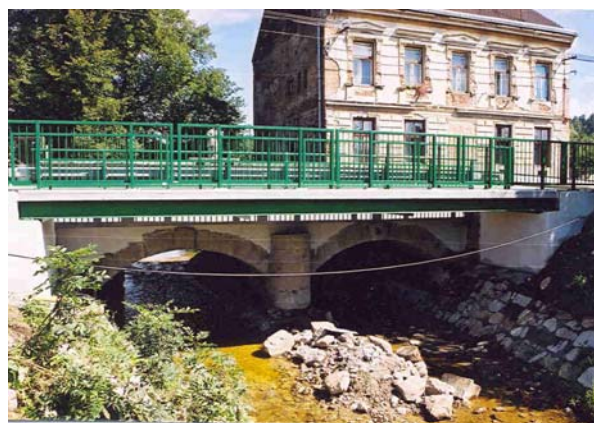
Most po rekonstrukci

Podchycení opěr a pilíře tryskovou injektáží.

Sanace kamenného zdiva opěr, pilíře a kleneb.

Nové poprsní zídky. Nová mostní deska.

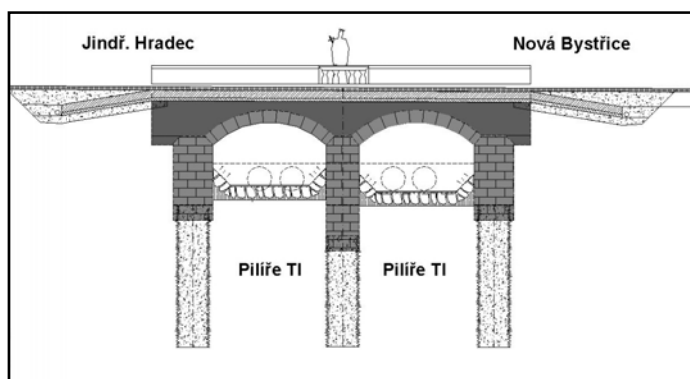
Podélný řez mostem
